Информационный бюллетень
ул. 1-ая Хасановская, дом 62, г. Лида

Оценка энергоэффективности пилотных зданий в Беларуси

AURAPLAN, Февраль 2016

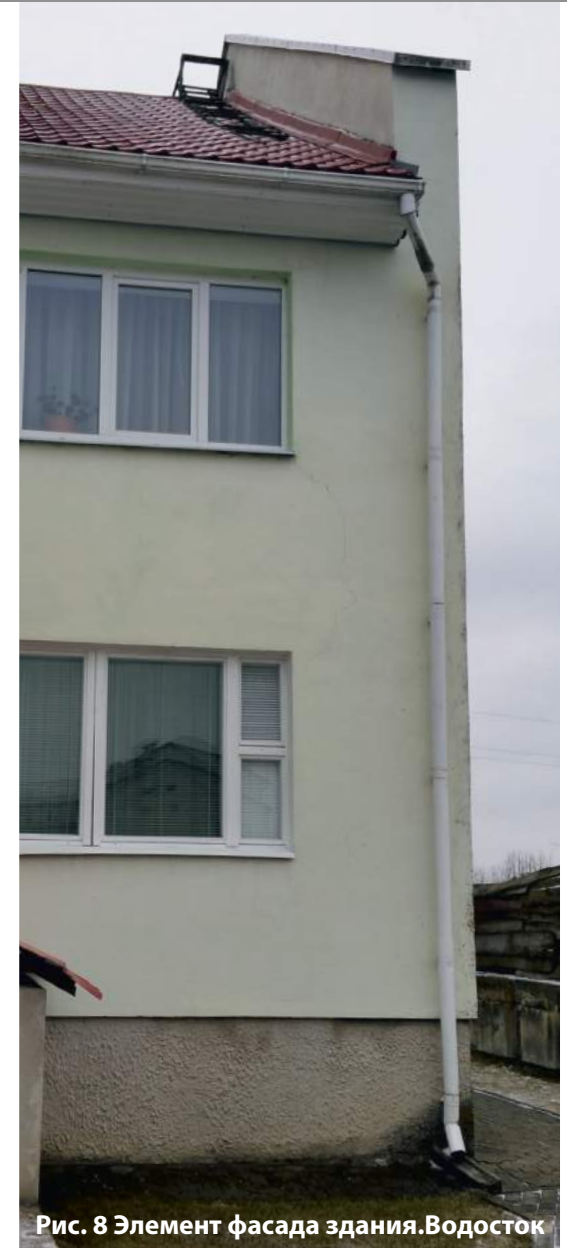
Видимые повреждения изнутри	<ul style="list-style-type: none">• Влажность, трещины, повреждения штукатурки
Точки соединения: наружная стена/окно	
Точки соединения: наружная стена/балкон	<ul style="list-style-type: none">• Крыша сложного профиля является причиной проблем с водостоком. На рисунке справа показано разрушение фасада из-за влажности.
Точки соединения: наружная стена/подвал	
Другие

Рис. 8 Элемент фасада здания. Водосток

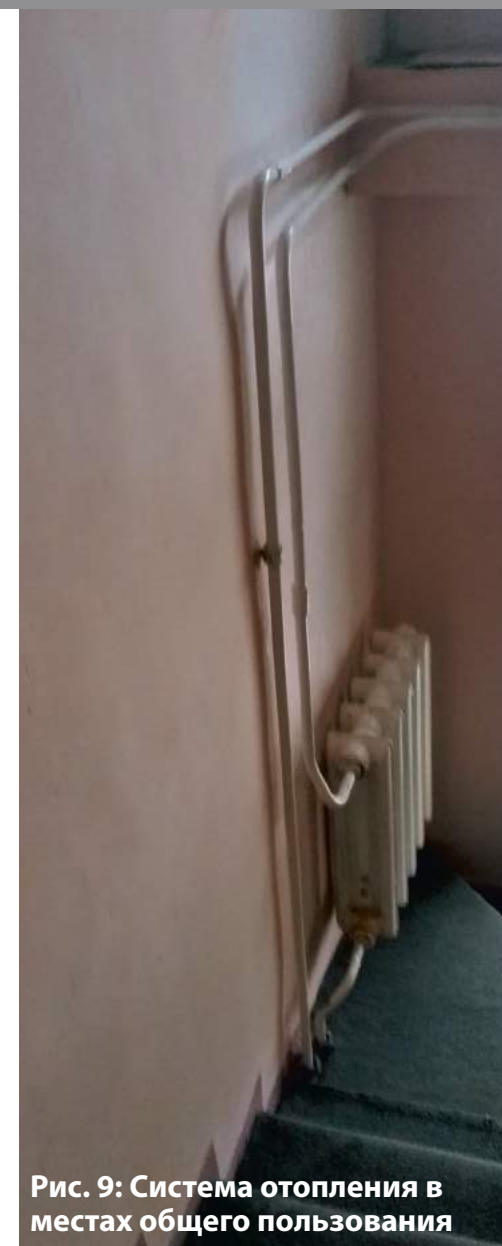
Радиаторы и термостаты	<ul style="list-style-type: none">нет возможности регулирования температурного режимарадиаторы старого образца
Подстанция в подвале	
Изоляция труб в неотопливаемых помещениях	<ul style="list-style-type: none">да
Горячее водоснабжение	<ul style="list-style-type: none">централизованная система теплоснабжениятеплообменник
Система вентиляции	<ul style="list-style-type: none">оконная вентиляцияпо результатам измерений в феврале 2016 года уровень влажности составил около 40%

Рис. 9: Система отопления в местах общего пользования

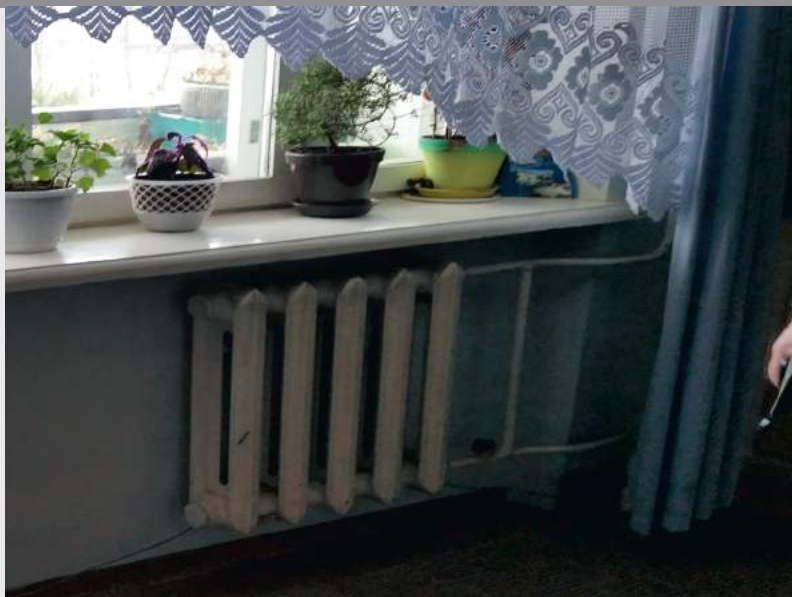
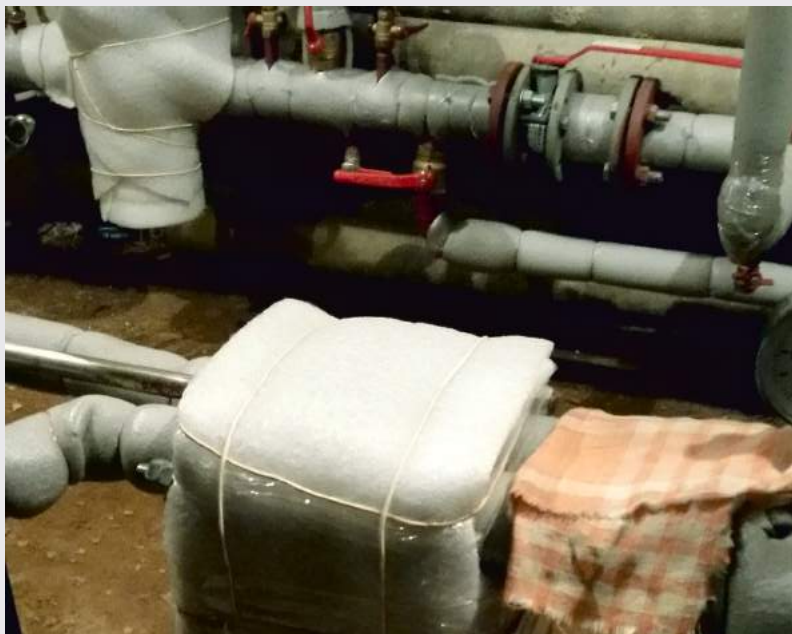
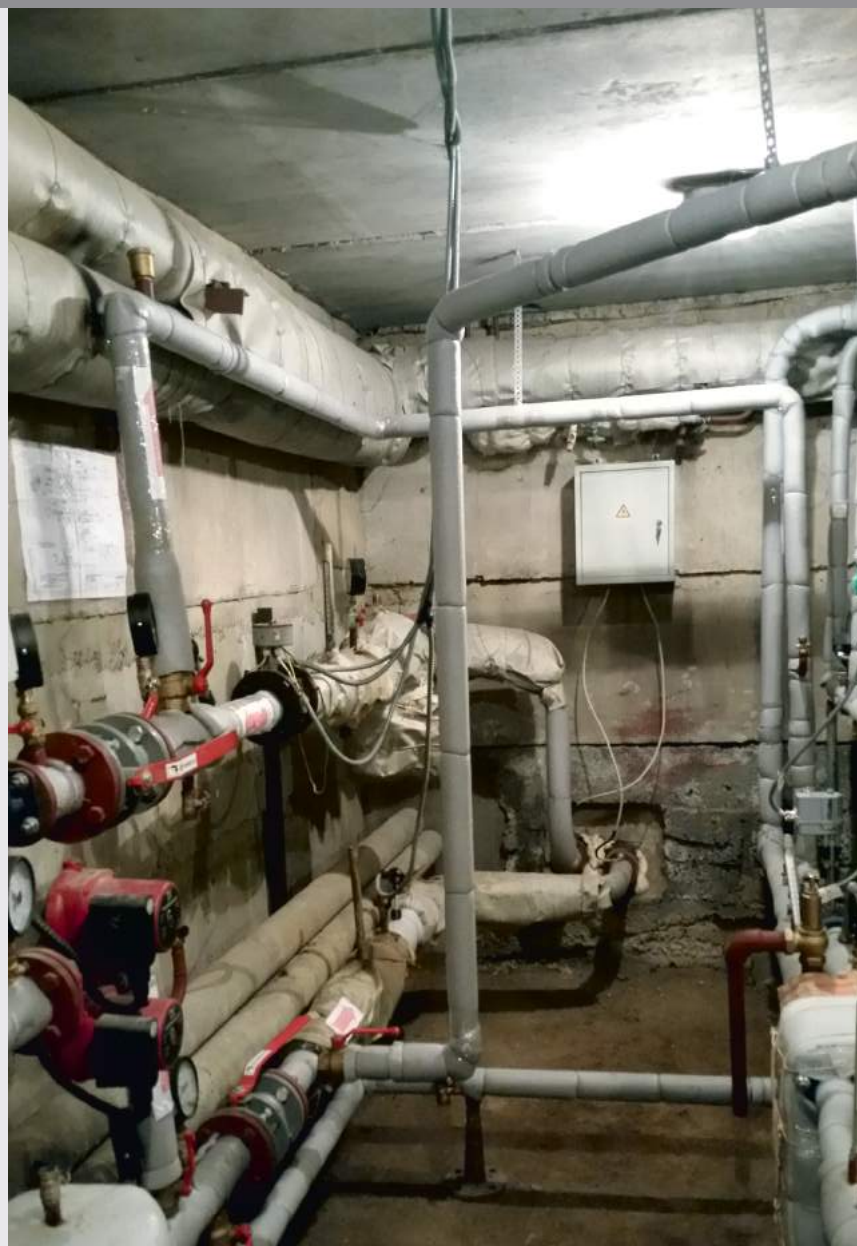
Исследование температуры поверхности и влажности

Примеры: результаты измерения температуры поверхности окон

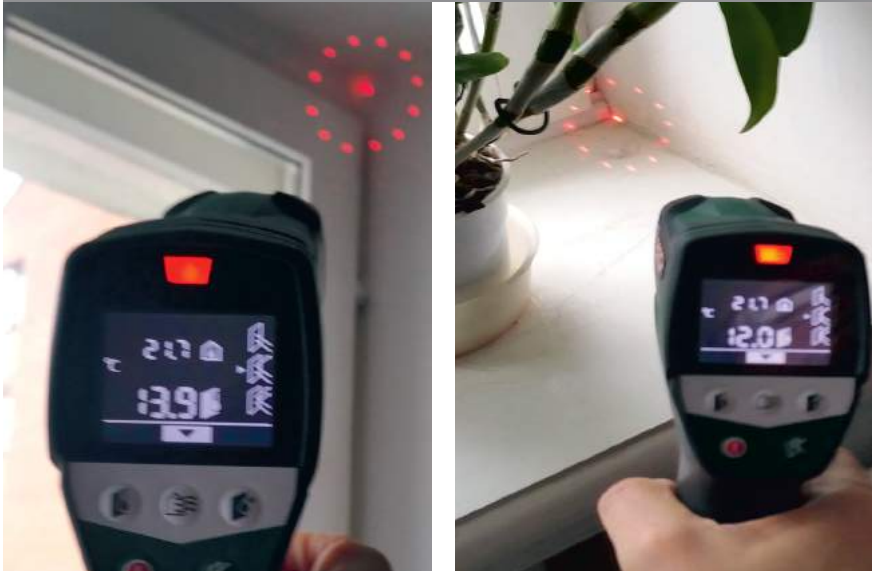
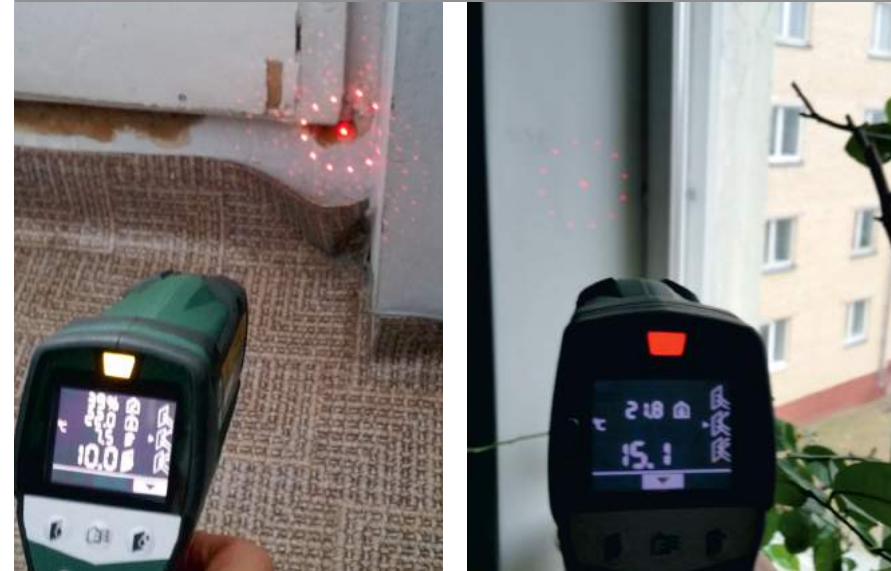
Самое "холодное" / "теплое" окно

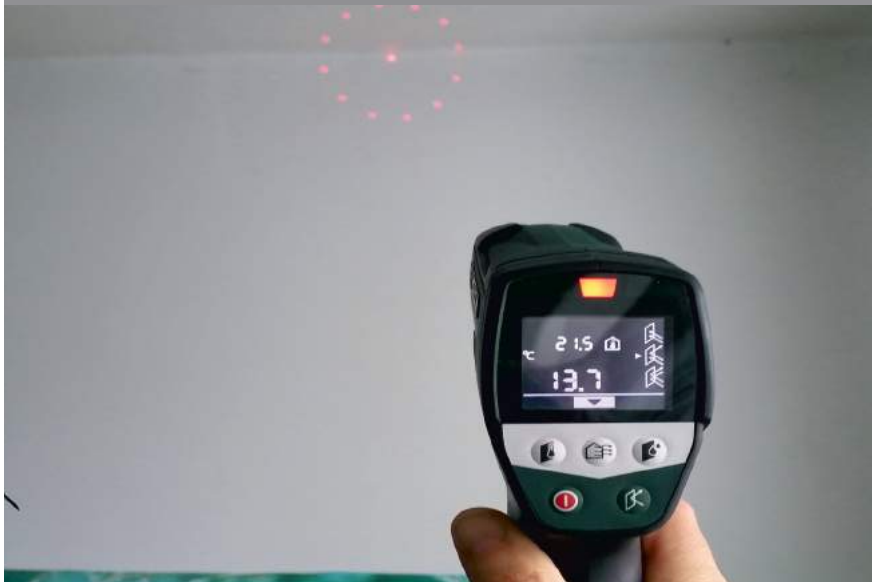
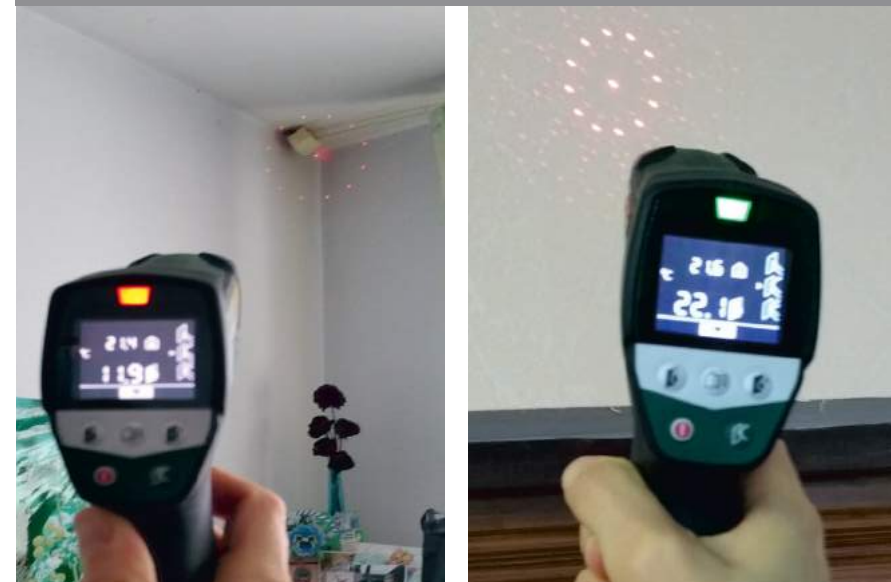
Примеры: результаты измерения температуры поверхности стен

Самая "холодная" / "теплая" стена
